金ヶ崎町文化体育館改修工事

0801 A-10

(改修後) 2階平面図

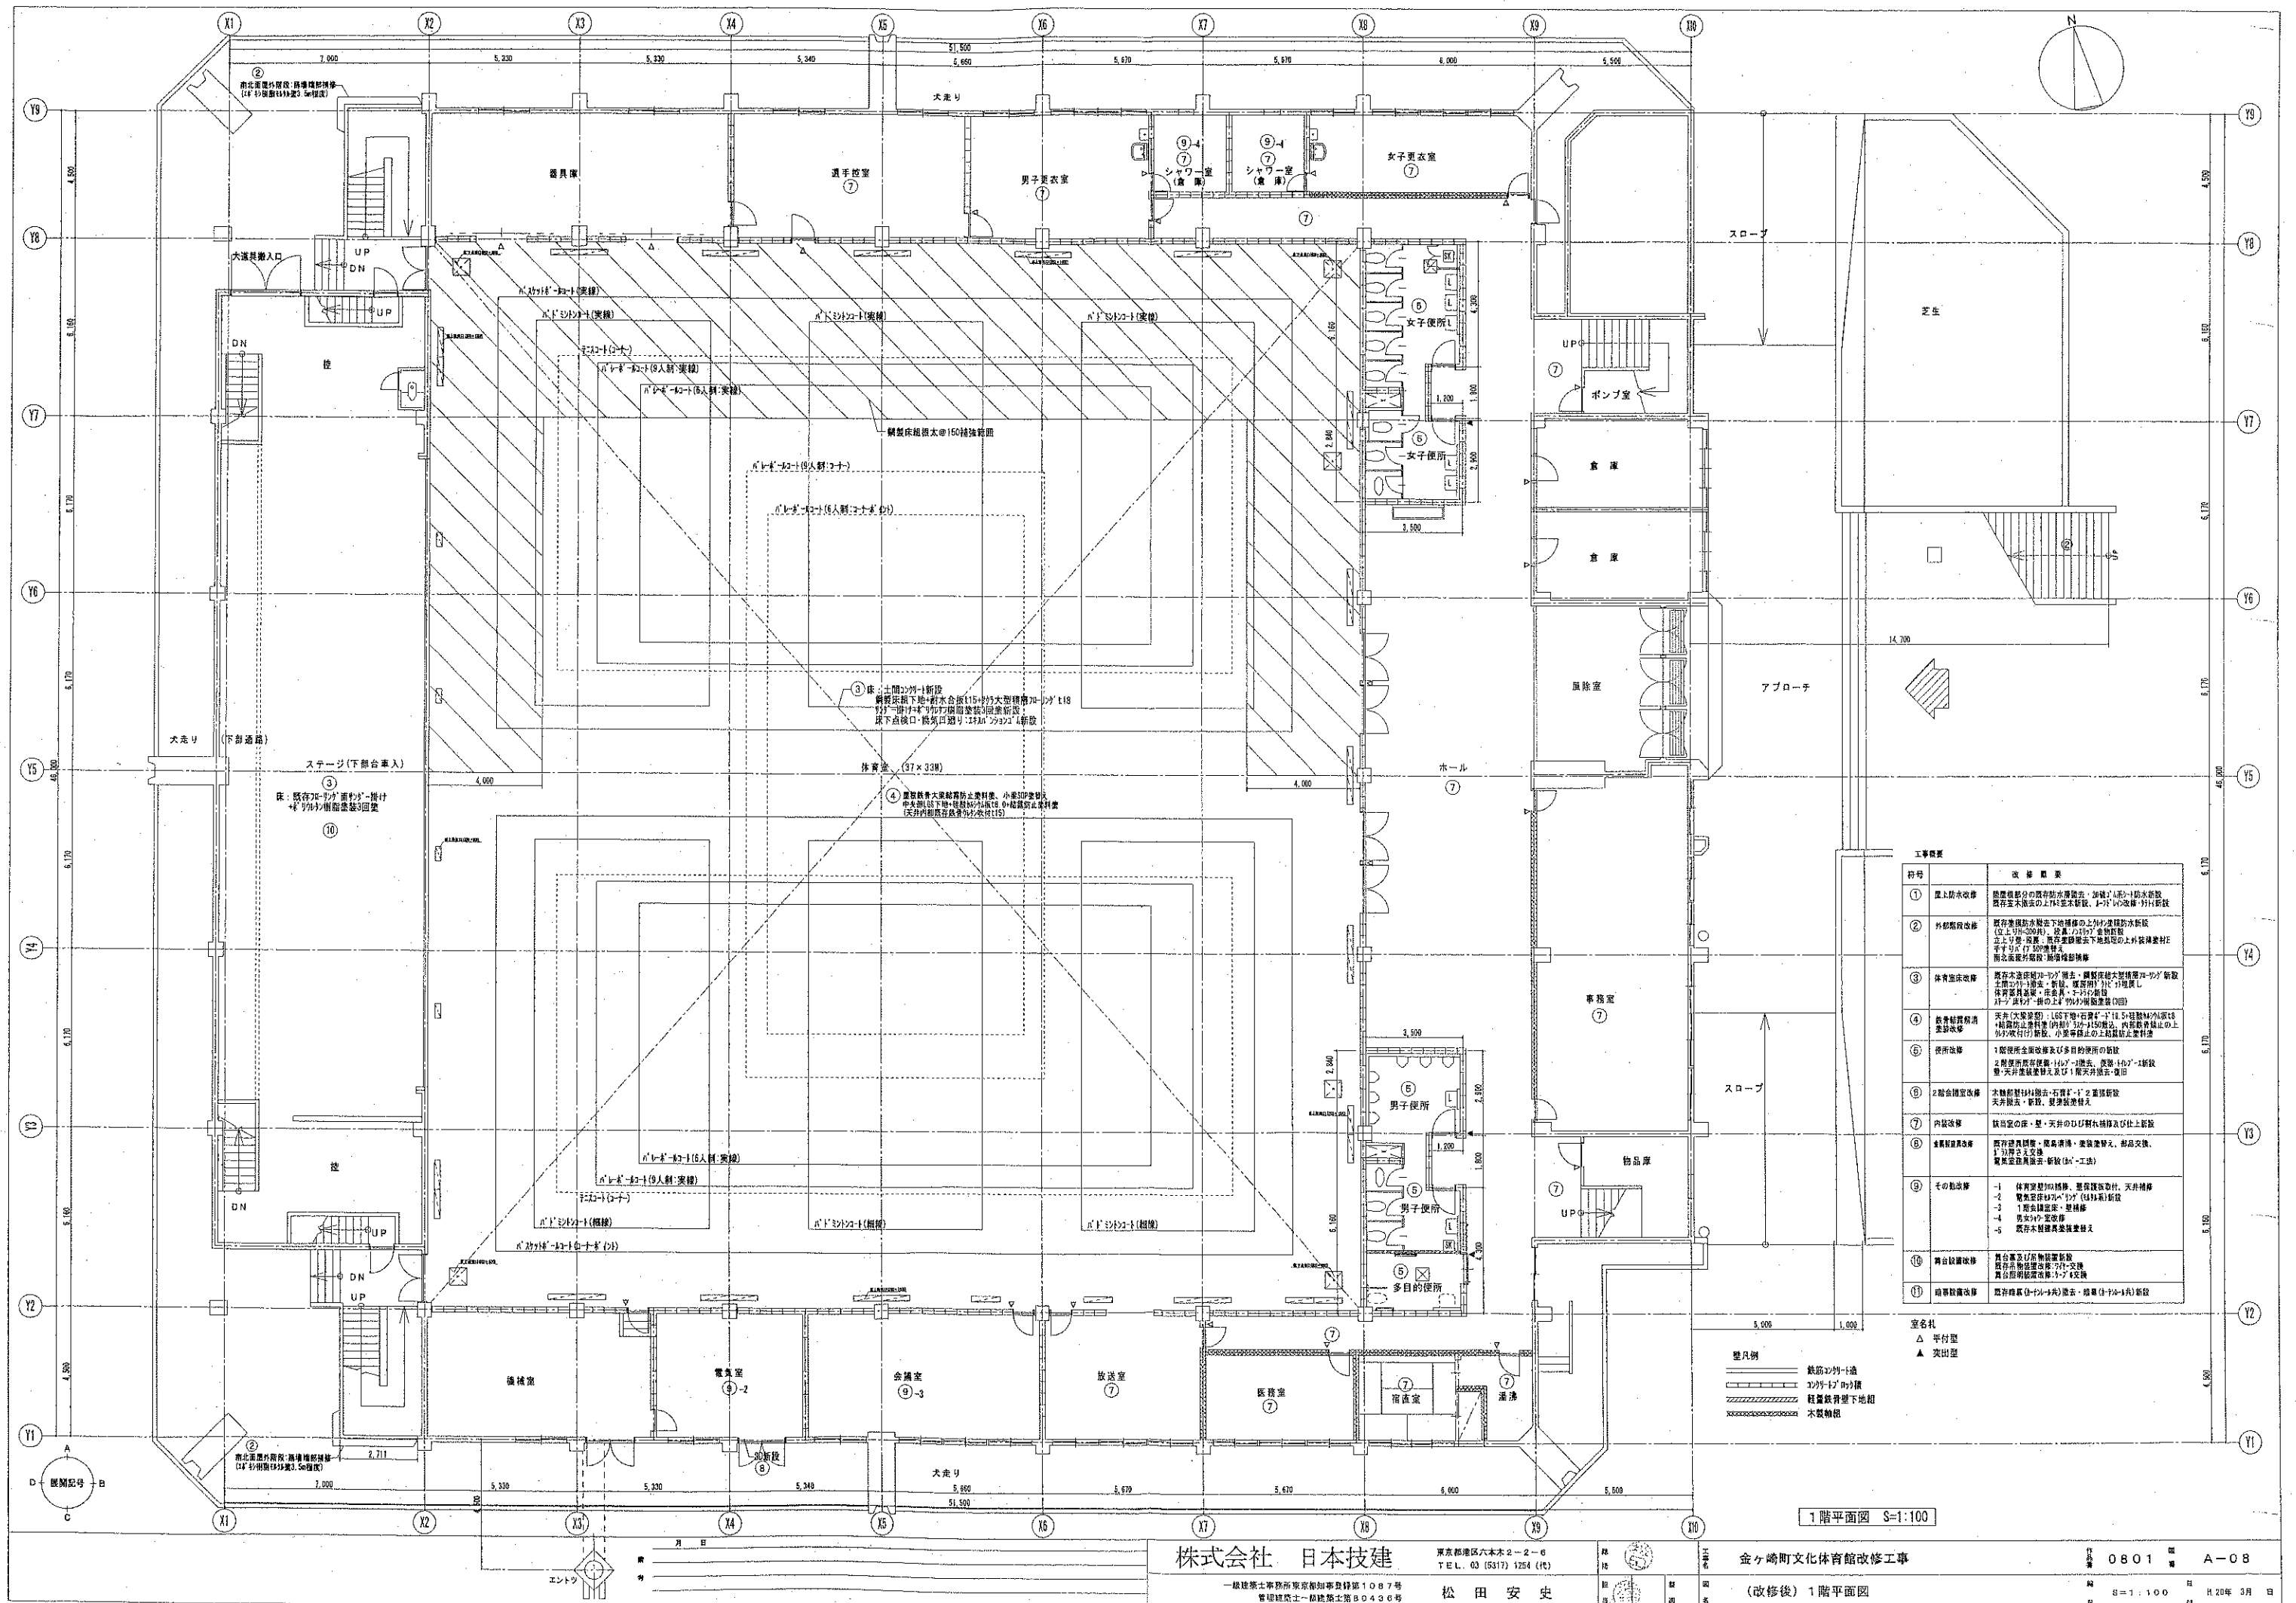
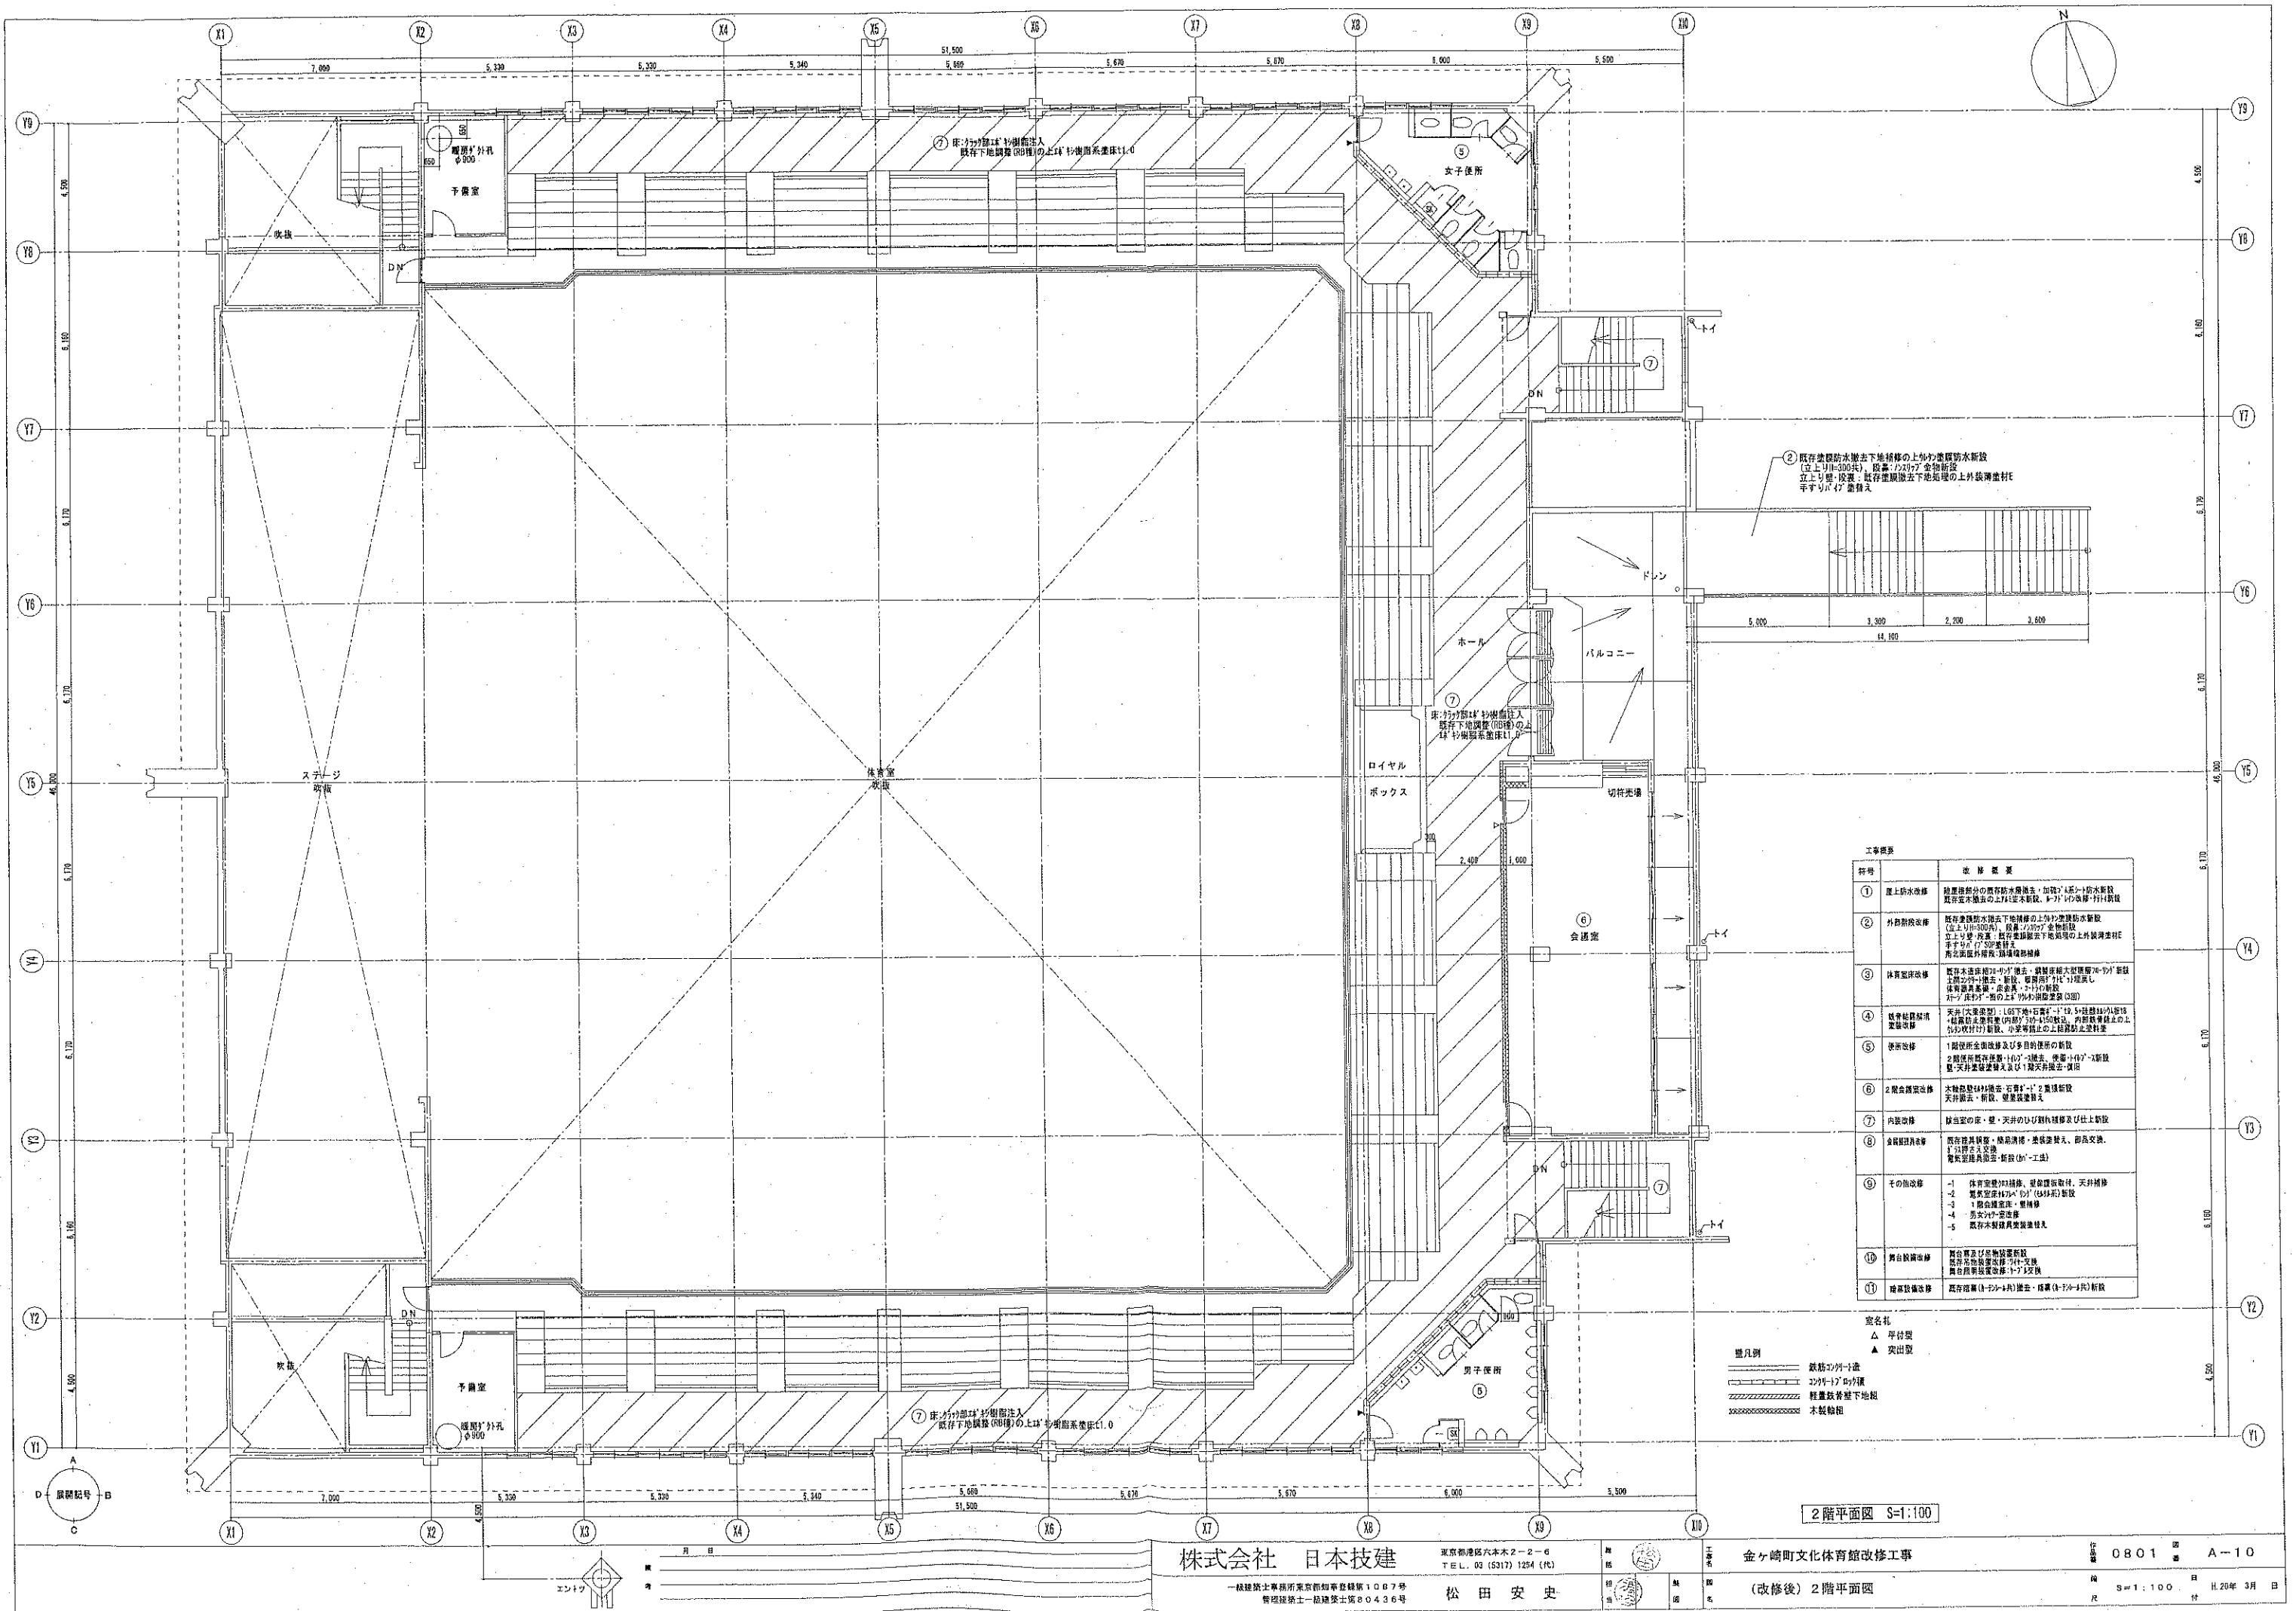
| 工事概要 | 改修概要 |
|---|---|
| ① 屋上防水改修 | 既存屋上防水層撤去・加断・4系1防水新設<br>既存室本機室の上は1系1防水新設・1系1防水新設 |
| ② 外断熱改修 | 既存外断熱改修<br>既存外断熱改修(立上りH=300mm)・既設・2系1防水新設<br>立上りH=300mm・既設・2系1防水新設<br>立上りH=300mm・既設・2系1防水新設<br>立上りH=300mm・既設・2系1防水新設 |
| ⑤ 便所改修 | 1 便所全壊改修及び多目的便所の新設<br>2 便所全壊改修(内断熱・1系1防水・2系1防水)<br>3 便所全壊改修(内断熱・1系1防水・2系1防水)<br>4 便所全壊改修(内断熱・1系1防水・2系1防水) |
| ⑥ 2階会議室改修 | 本館2階会議室・撤去・撤去・撤去・撤去<br>撤去・撤去・撤去・撤去・撤去・撤去<br>撤去・撤去・撤去・撤去・撤去・撤去<br>撤去・撤去・撤去・撤去・撤去・撤去 |
| ⑨ その他改修 | 1 体育室2階・撤去・撤去・撤去・撤去<br>2 体育室2階・撤去・撤去・撤去・撤去<br>3 体育室2階・撤去・撤去・撤去・撤去<br>4 体育室2階・撤去・撤去・撤去・撤去<br>5 体育室2階・撤去・撤去・撤去・撤去 |
