## 調査経過

## 鳥海柵跡の所在

## 鳥海柵跡の構造

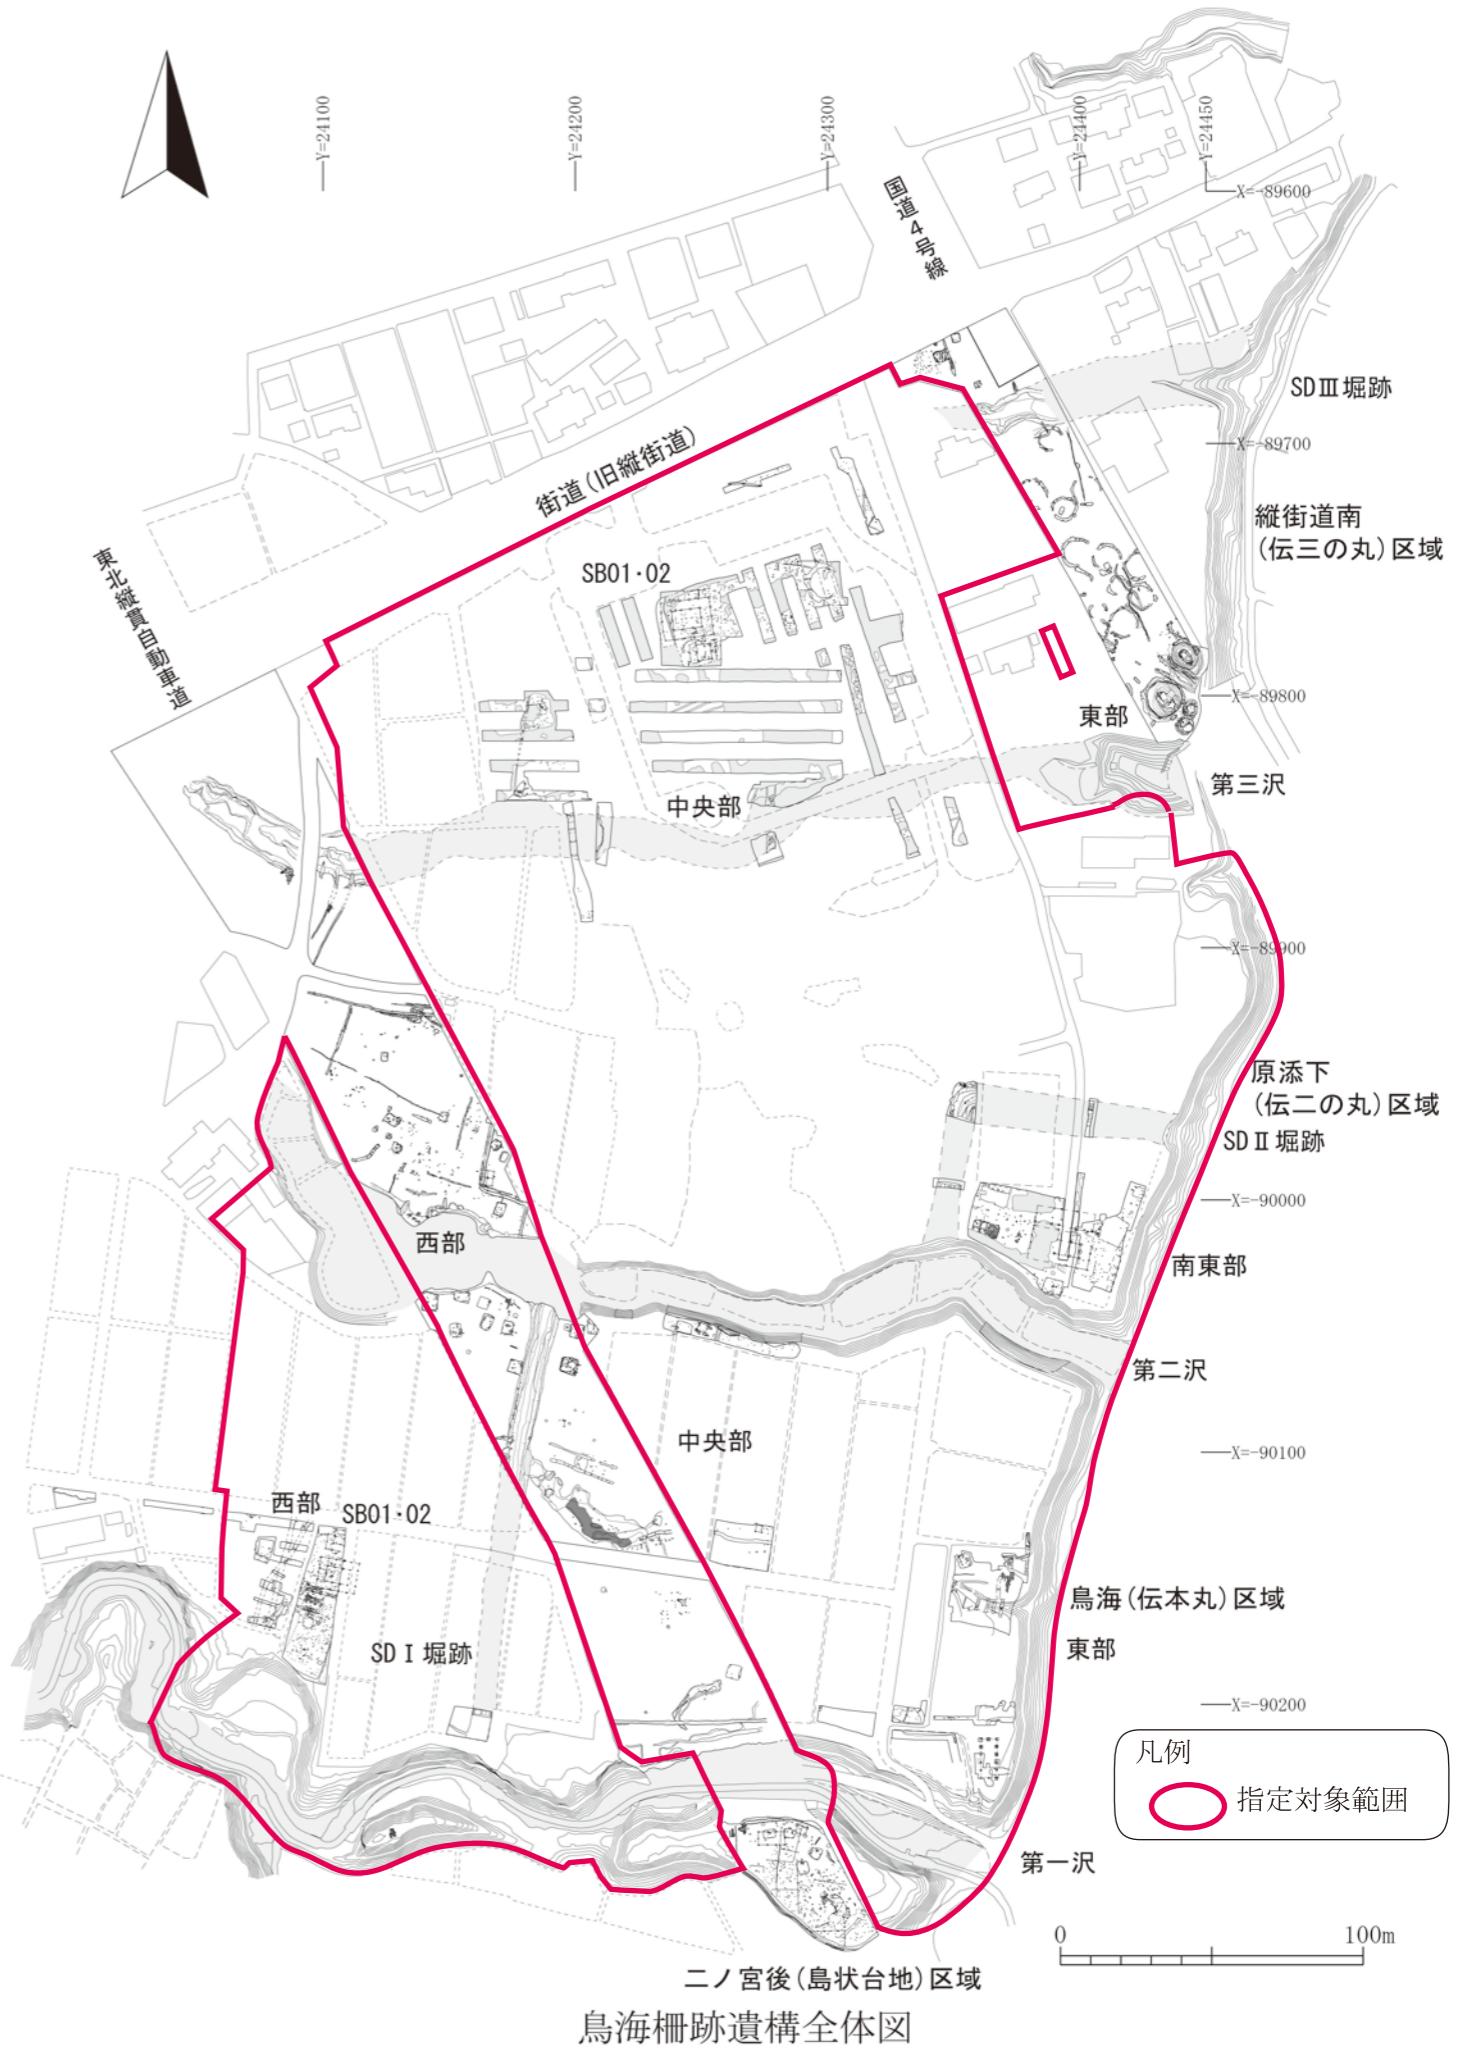
本遺跡は東側と南側が北上川と胆沢川の二つの河川で囲まれ、三つの自然の沢を利用した開折谷によって、四つの台地に分割されます。地名は北から縦街道南・原添下・鳥海・二ノ宮後の区域に分かれ、堀や溝で台地を区画しています。規模は、南北約 500 m、東西 300 m です。

7～8世紀(胆沢城造立以前)、9世紀後半～10世紀中頃(胆沢城統治期)、11世紀前半～中頃(安倍氏の時代)、12世紀(奥州藤原氏の時代)の四期に亘って利用されていますが、最も遺構・遺物が確認される時期は、11世紀前半～中頃です。

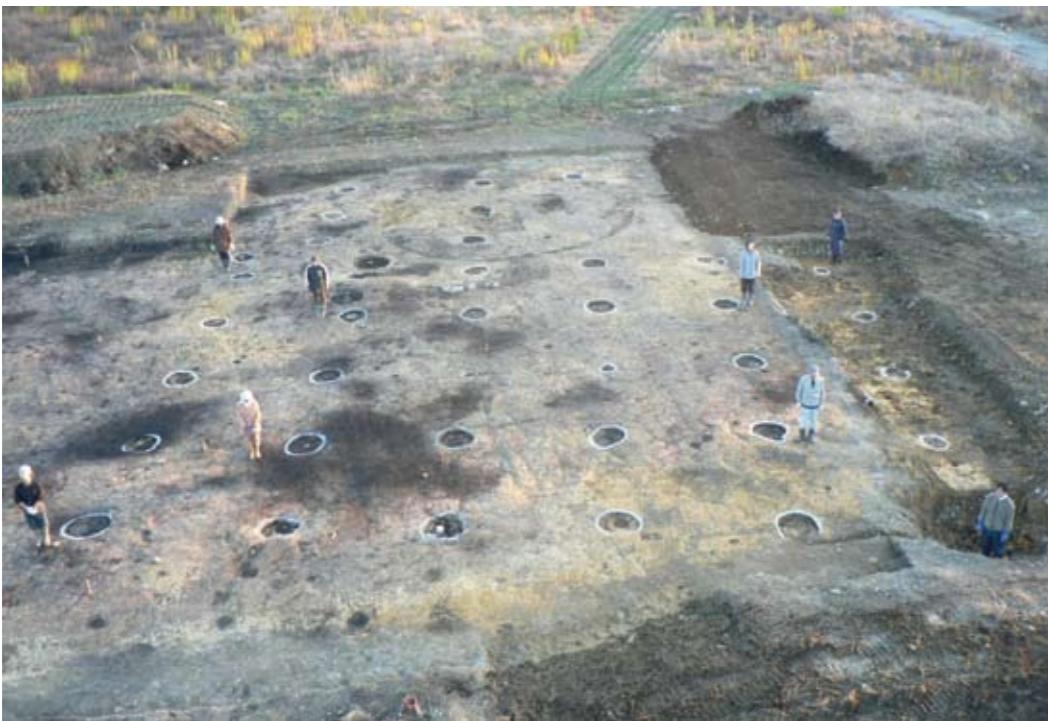
縦街道南区域 SB01・02 掘立柱建物跡

縦街道南区域に大型の掘立柱建物（SB01・02）が現れます。建物跡の柱掘方は平面の形は円形で、廂（ひさし）と身舎（もや…建物本体）の規模や柱間寸法が同じです。胆沢城跡の建物跡と比較すると、柱掘方の平面形が隅丸方形ではなく円形である点、身舎の桁行が5間ではなく3間である点に違いがあります。また、柳之御所遺跡の建物跡と比較すると、身舎よりも廂の柱掘方の規模が小さい点に違いがあります。本遺構は双方の建物跡の間に位置する遺構と想定されます。

本遺跡は、縦街道南区域の大型建物を中心に、縦街道南区域、原添下区域南西部、鳥海区域北部、二ノ宮後区域が使用されています。沢等の自然地形を利用し、小規模な溝等は存在しますが、大規模な防御施設である人工の堀はなかったとみられます。縦街道南区域の大型建物からは官人が身につける銙帶の鉸具、胆沢城にもみられる水晶玉が出土し、安倍氏が胆沢城の権力を背景に台頭した鳥海柵の始動期と想定されます。

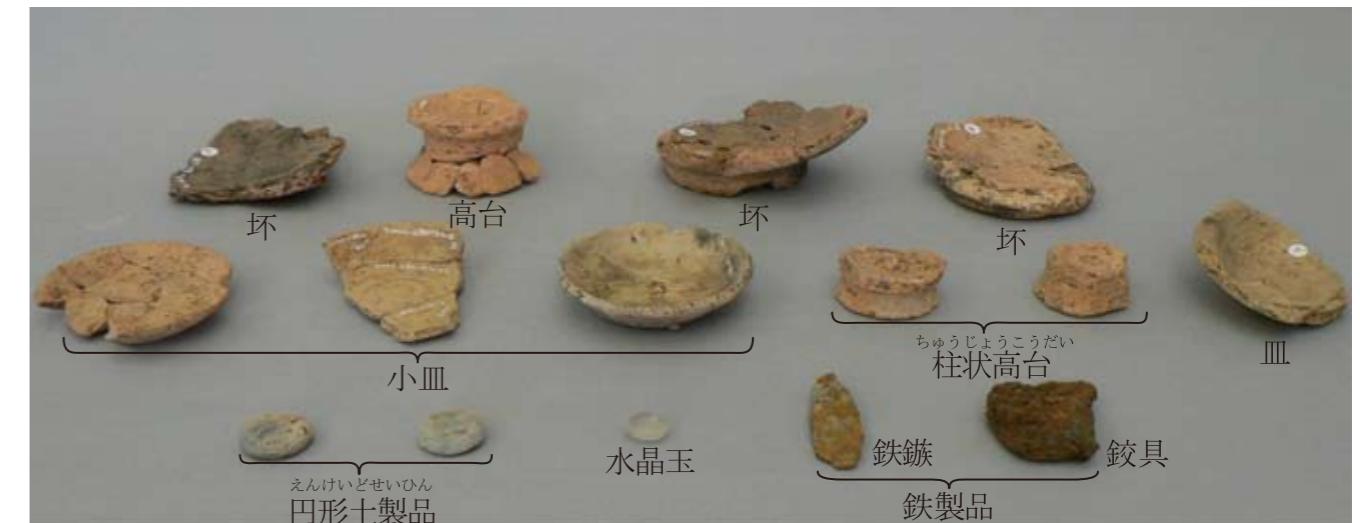
SB01・02 掘立柱建物跡出土遺物

出土遺物は、土師器小皿・壺・高台壺・皿・柱状高台皿、内黒土師器壺・高台壺で、胆沢城最終末に継続する器種構成です。二ノ宮後区域では竪穴建物4棟、柵（塀）が配置されています。原添下区域では明確な遺構はありませんが、南・西側段丘（第二沢）付近から土師器が出土しています。

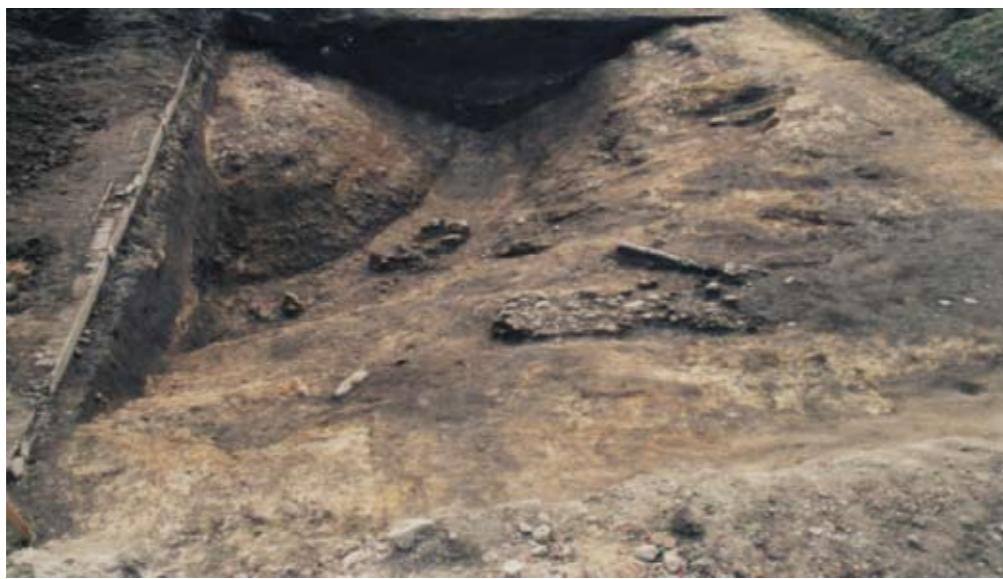
原添下区域 SD II 堀跡

原添下区域南東部に四面廂付と廂無の掘立柱建物 (SB01・02)、竪穴建物 3 棟 (SI01~03) が配置され、建物の周囲を囲むように L 字状の堀 (SD II) が掘られていました。竪穴建物からは鉄滓(鉄の塊)が出土し、鍛冶を営んでいたことが想定されます。同区域の西部は、第二沢付近から複数の柵や塀で区画された空間があり、そこからロクロピットや焼土遺構が発見されており、土器生産が行なわれていた可能性があります。南・西側段丘下（第二沢）からは土師器が大量に出土しています。これは生産した土師器の失敗品か使い捨ての土師器で、第二沢は廃棄の場であったと伺えます。鳥海区域は北と南の沢を結ぶよう 大規模な直線状の堀 (SD I) が南北に掘削され、大規模な方形区画 (南北約 140 m、東西約 170m) が造られていました。堀は両側に土盛がされ、堀の西面壁に柵が造られていたと考えられます。区画内の南東部には 5×2 間の建物、北側縁に櫓と柵、南側縁に柵や塀等の遮蔽施設があったと考えられます。二ノ宮後区域は中心となる掘立柱建物、櫓状建物、鉄滓堆積地や石蓋ピット、柵（塀）が配置されます。11世紀前半と中頃も使用されていたと考えられる遺構として、鳥海区域西部の掘立柱建物 3 棟 (SB01~03)、中央部北側の柵列・門跡があります。同区域の SD I 堀と建物 3 棟は軸線の方向がほぼ同じことから同時期の可能性があります。

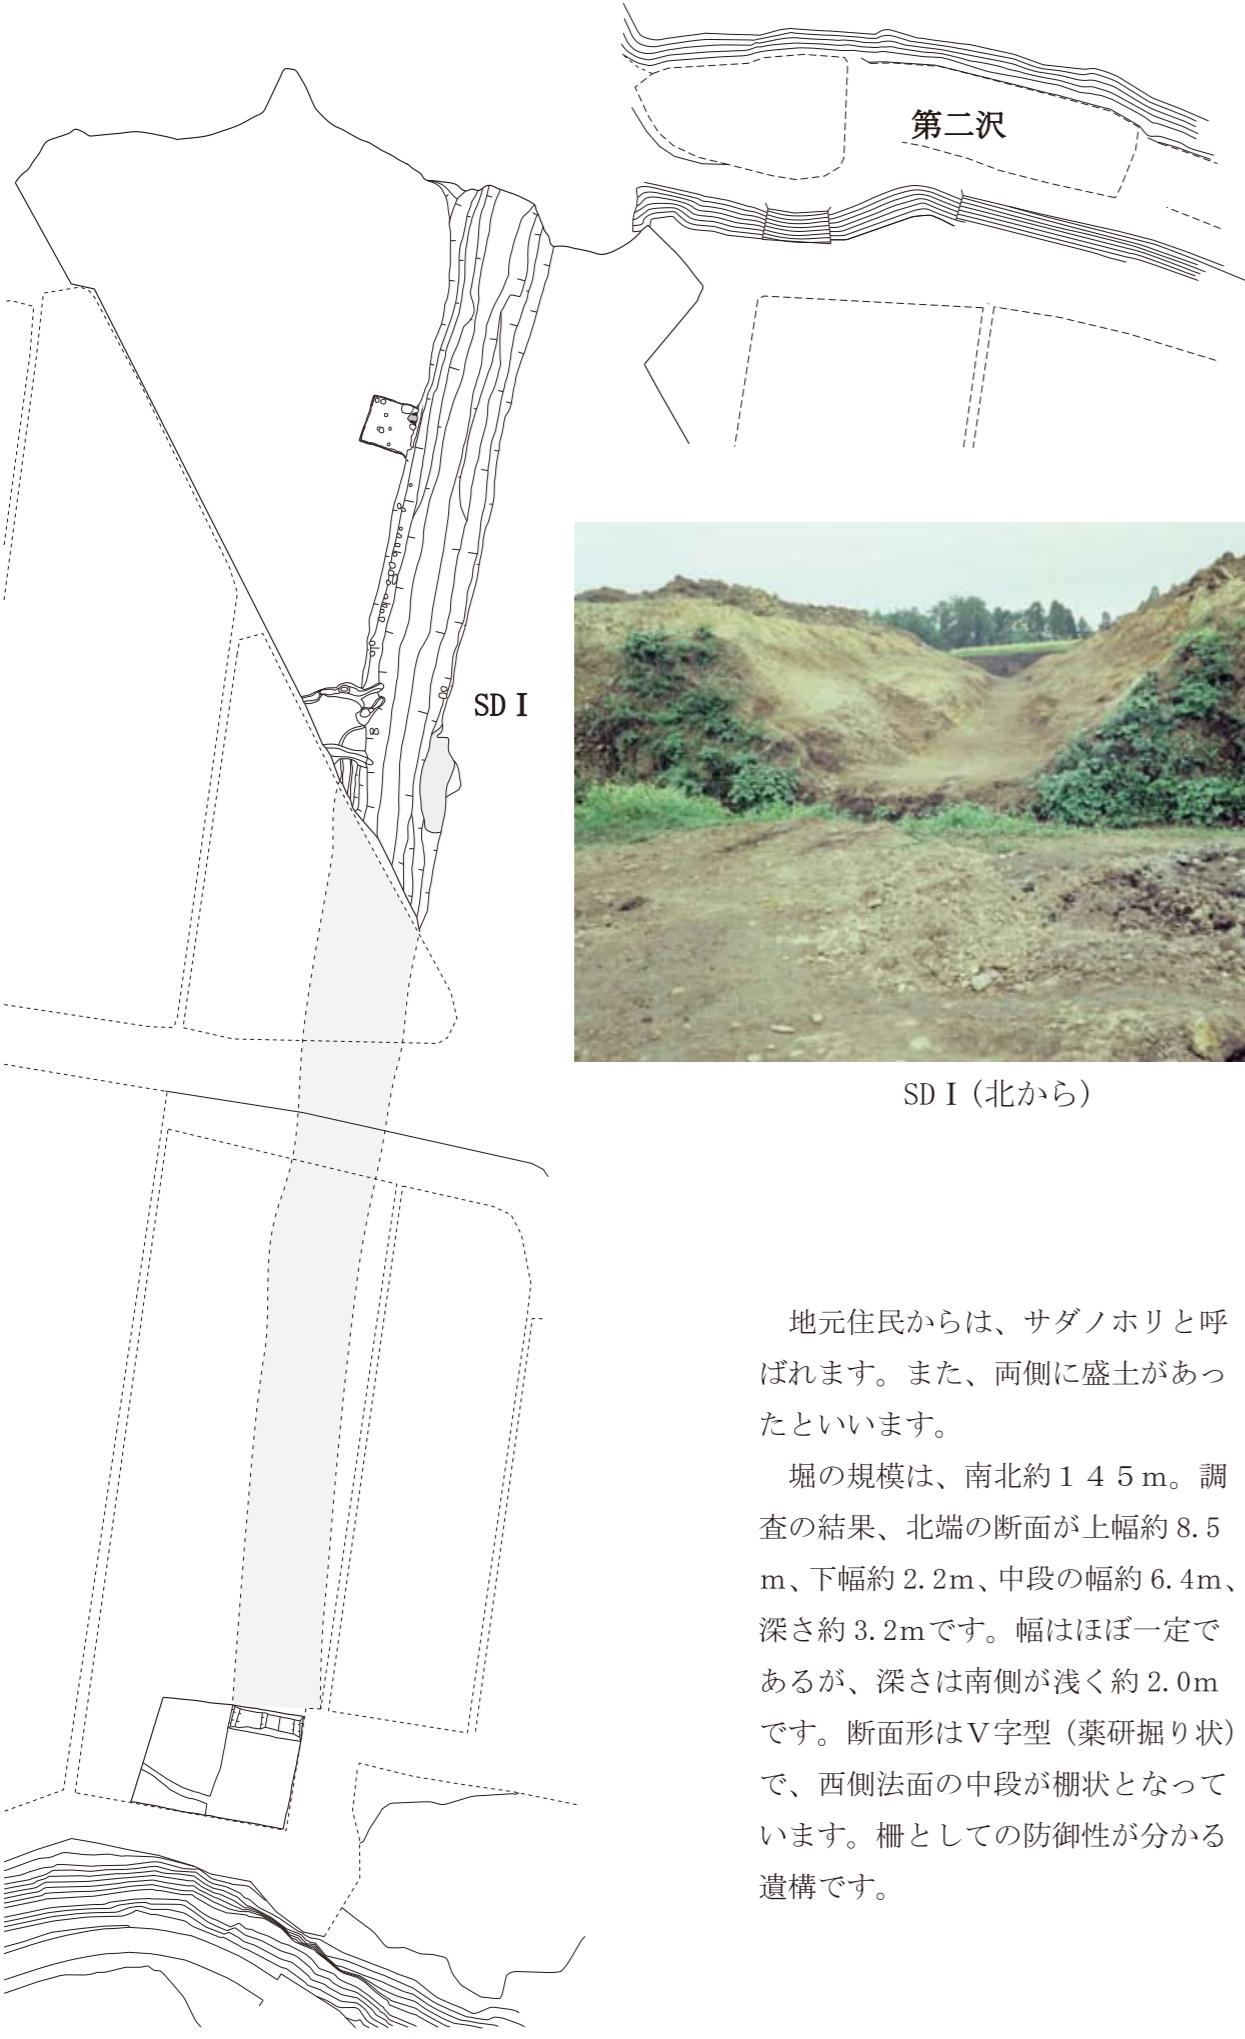
鳥海区域中央部SD I 堀跡平面図

堀の規模は、南北約14.5m。調査の結果、北端の断面が上幅約8.5m、下幅約2.2m、中段の幅約6.4m、深さ約3.2mです。幅はほぼ一定であるが、深さは南側が浅く約2.0mです。断面形はV字型（薬研掘り状）で、西側法面の中段が棚状となっています。柵としての防御性が分かる遺構です。

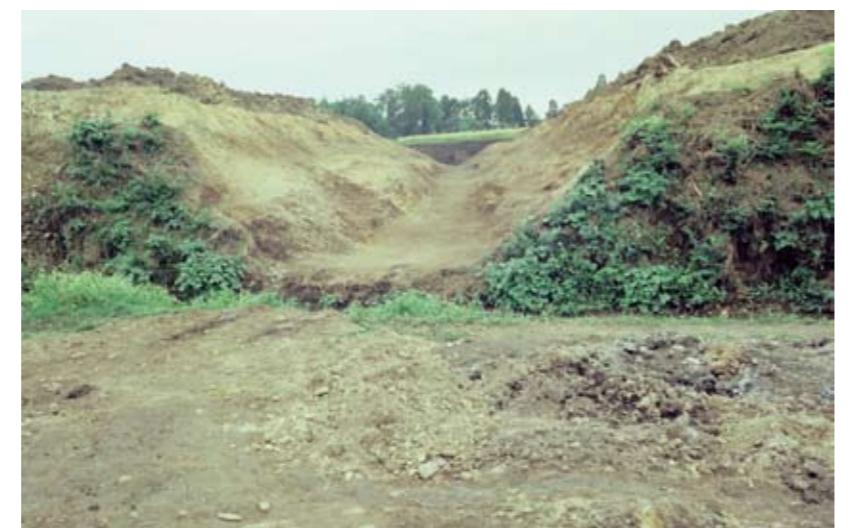
SD I (北から)

地元住民からは、サダノホリと呼ばれます。また、両側に盛土があつたといいます。

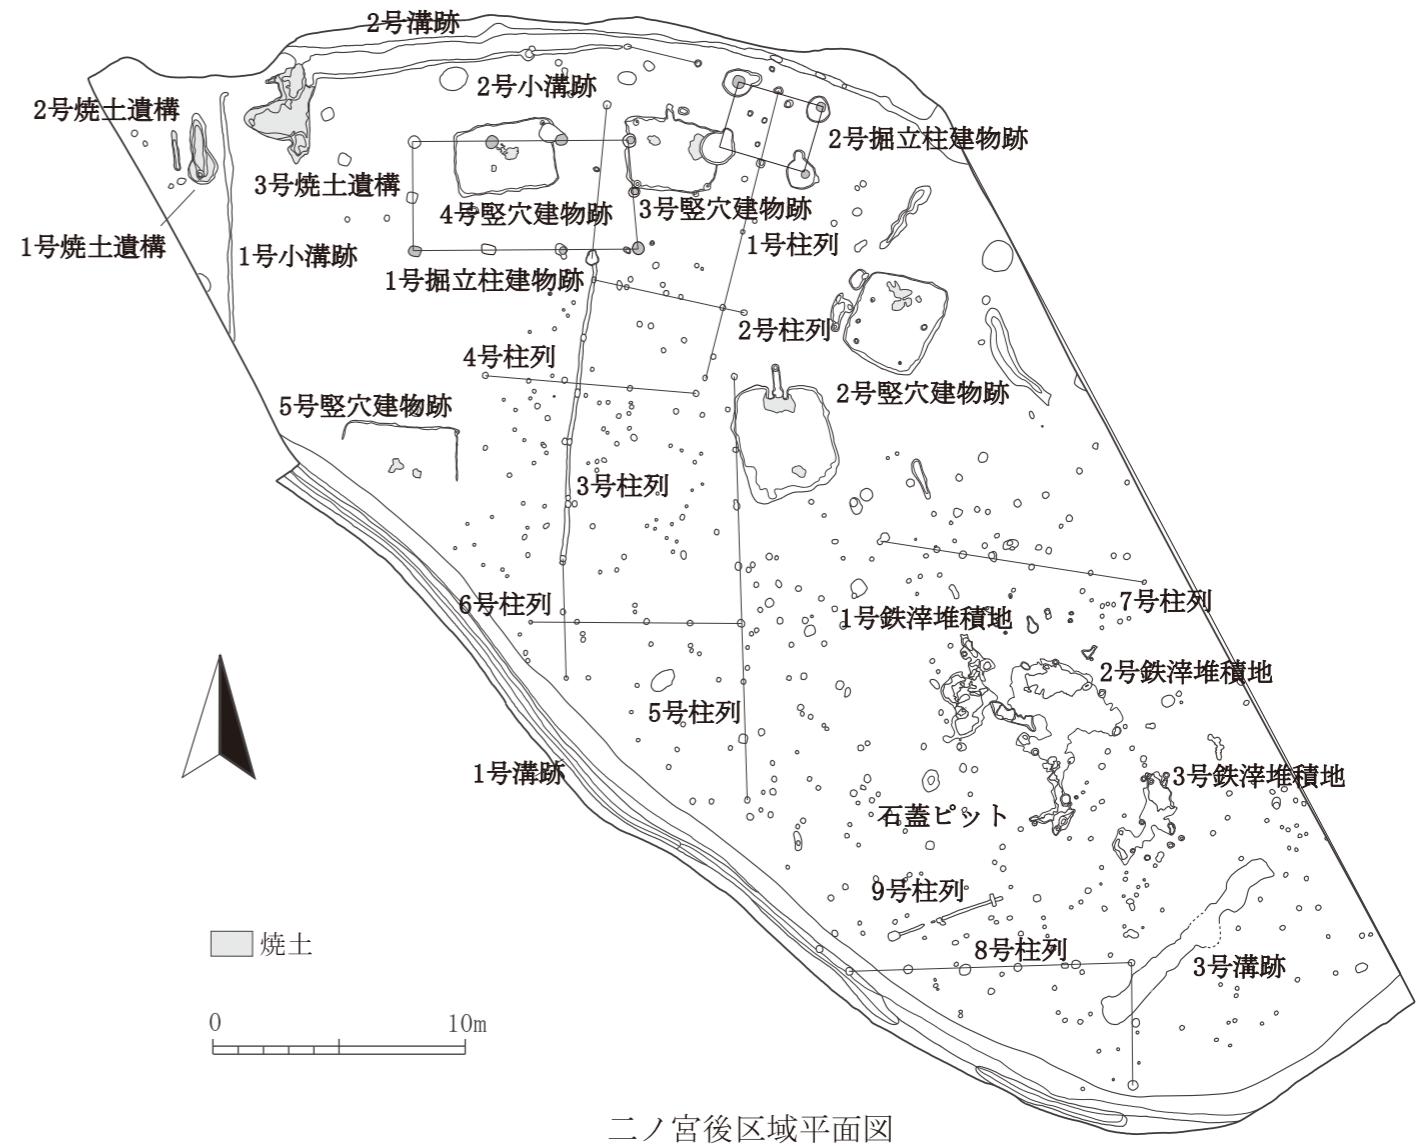
二ノ宮後区域平面図

11世紀前半  
2～5号縫穴建物跡、柱列など

11世紀中頃  
1・2号掘立柱建物跡、柱列、鐵滓堆積地など
